## Update 5.33.9 AMTRON®/AMEDIO® Professional gamma

De nieuwe software-update voor het **AMTRON® Professional gamma** (AMTRON® Professional, AMTRON® Professional TC en AMEDIO® Professional) is beschikbaar.

### Software-update 5.33.9 voor AMTRON® Professional(+) apparaten (zonder naleving van de kalibratievoorschriften)

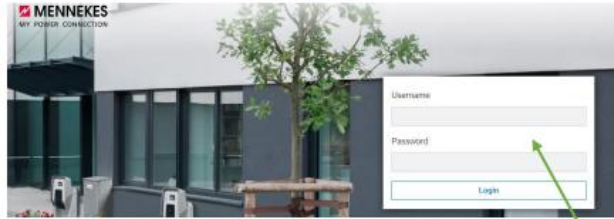
**Commissioning Data Sheet**  
**Einrichtungsdatenblatt**

2. Log in met:

- **Gebruikersnaam:** operator
- **Wachtwoord:** terug te vinden op de datasheet van de laadpaal

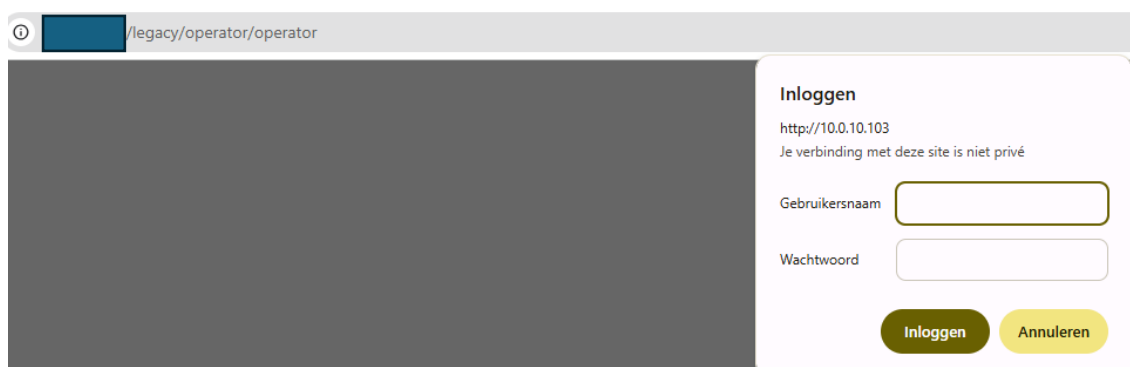
1. Zoek in de werkbalk naar:  
IP-adres/legacy/operator/operator
  1. Gebruikersnaam: operator
  2. Wachtwoord: terug te vinden op uw datasheet
